# 高知丸高

第215号

新技術情報

## 災害応急対応 緊急災害復旧工事

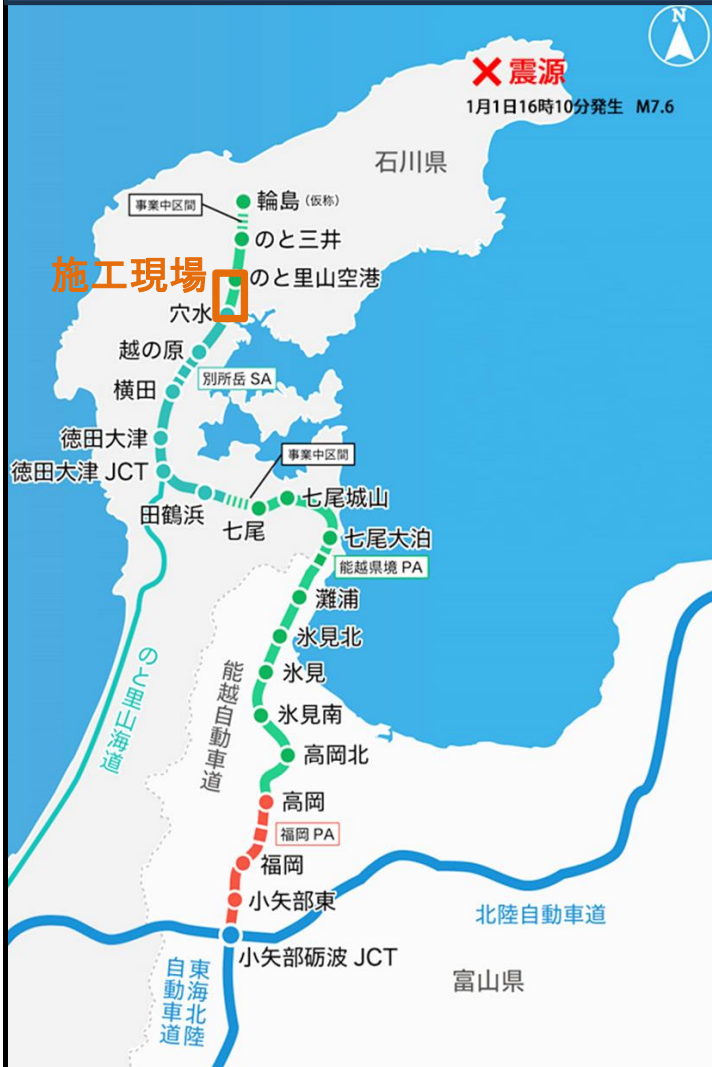
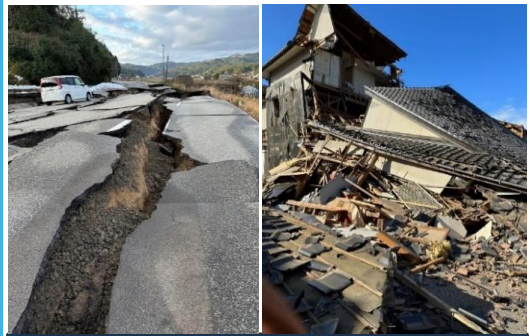
【1月2日】現地視察状況

地震に伴い、市内に至るところで、道路陥没や沈下等が多数発生しています。建物の倒壊も多々あります。

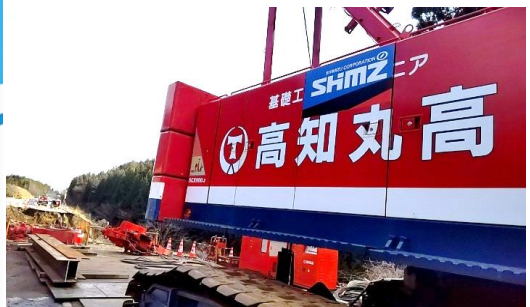
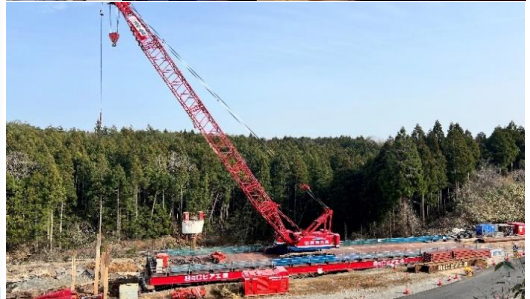
鋼管杭橋完成イメージ図

弊社は、独自架橋技術(鋼管杭橋SqCピア工法)が採用され、能登空港近くの高速度道路の復旧工事に取り掛かっています。地盤ごと崩落した場所に鋼管杭を打込み、延長80mの鋼管杭橋を架設中です。

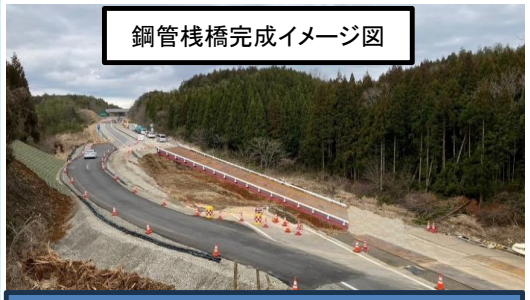
【3月5日】現場資機材を搬入、復旧工事を着手。

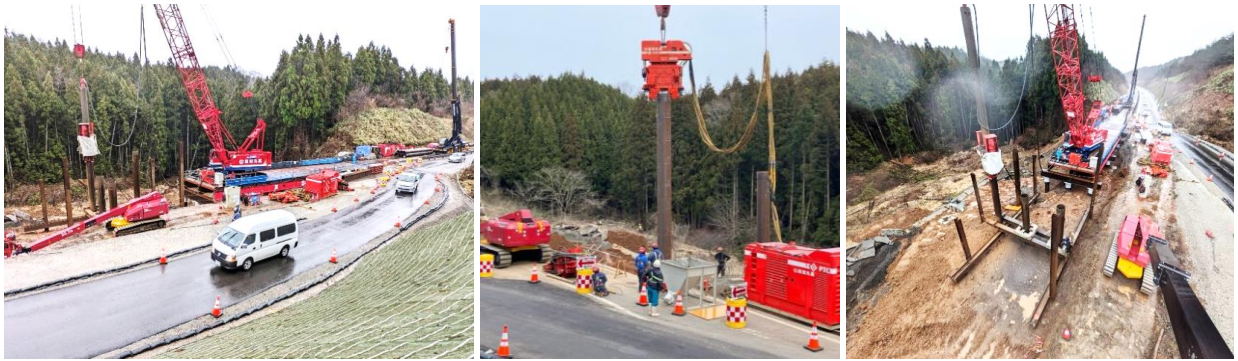
チャッキングテーブルマシン式 中堀ダウンザホールハンマー工法とは、ダウンザホールハンマー工法の欠点とされた、スライム・粉塵飛散、**孔壁崩壊**を防止し、集積することで、車道・歩道間際・河川水中ダム等での削孔施工を可能とした低騒音・低振動環境対策型新工法。本鋼管・鋼管矢板が孔壁保護となり、崩壊層、水中施工が容易。

当現場では、チャッキングテーブルマシン式 中堀ダウンザホールハンマー工法で仮設棧橋を設置し、2車線の道路を確保するための応急復旧工事が行われています。表層が**盛土で孔壁が崩壊するため、最初に鋼管杭を打込みし、その中の中堀ダウンザホールハンマーで行うことにより、孔壁崩壊を防止し、迅速に工事を進めることができます。**

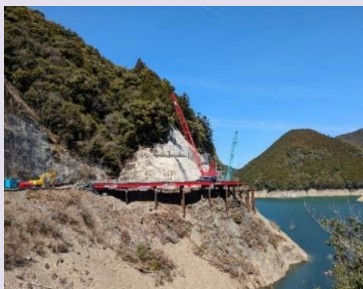
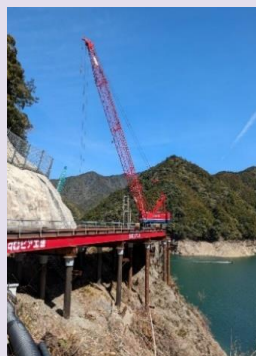
当現場では、急斜面施工に優れ、さらに急速施工が可能な鋼管棧橋SqCピア工法が採用され、緊急災害復旧工事が迅速に進んでいます。
